No âmbito da revisão do Plano Diretor Municipal procedeu-se à inventariação do património arqueológico e arquitetónico do concelho de Miranda do Douro.

3. Carta Arqueológica de Miranda do Douro

Fichas individuais da carta arqueológica

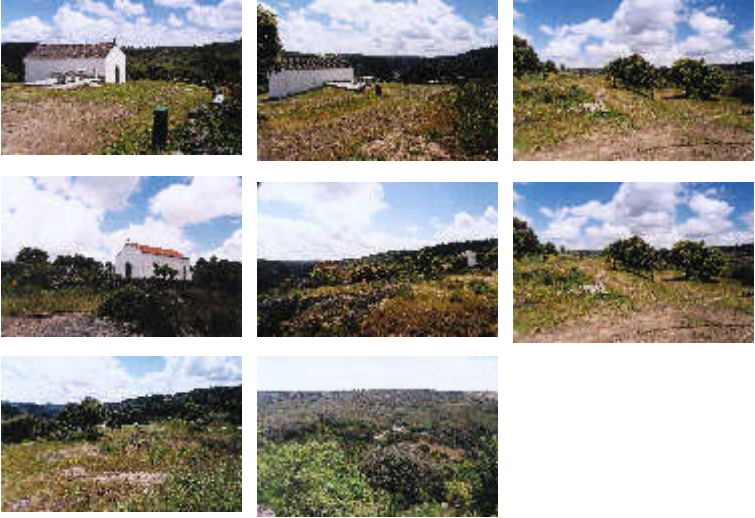
Castro de Aldeia Nova/ Castro S. João das Arribas

N.º de Inventário	MDR/CA/1
N.º de IPA	PT010406080001
CNS	224
Freguesia	Miranda do Douro
Designação	Castro de Aldeia Nova/Castro S. João das Arribas
Categoria/ Tipologia	Arquitectura civil residencial e militar, proto-histórica. Povoado fortificado proto-histórico (Castro) com duas linhas de muralha, com defesa reforçada por torreão pétreo e fosso exterior, com vestígios de ocupação em época romana.
Acesso	S. João das Arribas, estradão em terra batida desde Aldeia Nova; Gauss: M-359457.13, P-509580.61; Fl. 81
Classificação	Classificado.
Conservação	Parcialmente destruído.
Protecção	Classificado (Decreto 16-06-1910, DG 136 de 23/06/1910)
Categoria	MN Monumento Nacional
Descrição	Foi na sequência dos esforços enviados pela Real Associação dos Architectos e Archeologos Portuguezes, primeiro, e depois da Commissãodos Monumentos Nacionaes e do Concelho Superior de Monumentos Nacionaes, num segundo momento, que o "Castro de Aldeia Nova" foi identificado no âmbito de um largo processo de inventariação, das então denominadas riquezas artisticas e archeologicas do país. Localizado numa meia encosta de um esporão sobranceiro ao Rio Douro, o povoado foi erguido durante a Idade do Ferro, à semelhança do que sucede com os restantes exemplares inseridos no conceito generalizado de "cultura castreja" do Noroeste Peninsular. O sítio foi dotado de um sistema defensivo, essencialmente constituído, neste caso, por duas linhas de muralha construídas com silhares graníticos, irregularmente aparelhados e assentes em seco, ostentando uma espessura máxima

de dois metros e meio, aproveitando, no entanto, as condições naturais de defesa presentes no local, nomeadamente através das arribas aí existentes. Além disso, o muralhado foi ainda reforçado com a edificação de um torreão de planta circular, junto ao qual foi identificada uma zona de acesso ao interior, originalmente efectuada mediante uma rampa. Transpondo-a, acedia-se à zona habitacional, delimitada pela cinta interna da muralha. Também, neste povoado emergem vestígios de uma segunda fase ocupacional, correspondendo ao período de ocupação romana do actual território português, bem documentada na presença de inúmeros fragmentos de materiais de construção, como tegulae e imbrices, a atestar, no fundo, o carácter de longa permanência das estruturas então erigidas, ao mesmo tempo que a importância estratégica do local, não apenas em termos defensivos e, por conseguinte, administrativos, como, ainda, ao nível dos recursos cinegéticos, fortemente propiciados pela proximidade do rio Douro, umas das principais vias de comunicação com as regiões circunvizinhas e recurso privilegiado do quotidiano das gentes que o escolheram ao longo dos séculos, senão mesmo milénios. Uma situação que poderá ser mais facilmente compreendida com a descoberta, no sítio, de uma lápide datável do século I d.C., de carácter honorífico, dedicado a um militar de origem indígena, daaemiliobal/aeso signifero a(l)ae as7binina(e)cign/atiao de cen(turia), a par de um número considerável de estelas romanas, onde os nomes autóctones evidenciam uma certa latinização. A importância factual e simbólica do local não se circunscreveu, porém, à romanização. Pelo contrário, ocorreu durante a modernidade (e não medievalidade, como acontece noutros casos), numa tentativa de (re) apropriação das memórias que o povoavam, ao mesmo tempo que de sobreposição de novos poderes através da força espiritual do Cristianismo, uma das razões pela quais se ergueu a Capela de S. João das Arribas, precisamente no interior do povoado, sobre plataforma artificial. [A. Martins].

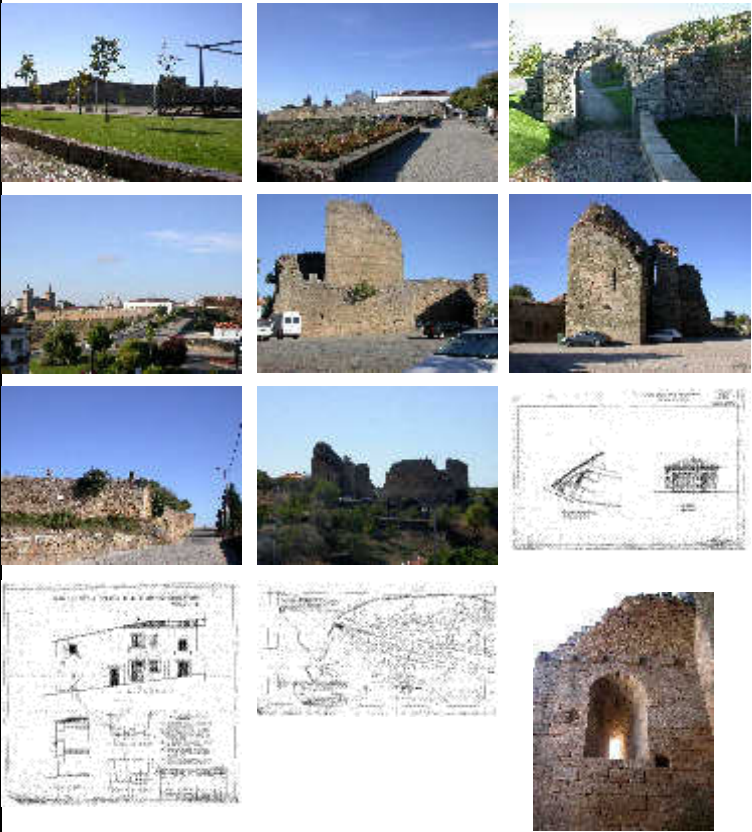
<p>The 'Fotografia' section contains a grid of 13 images. The top row has three photos: a wide view of a stone wall with a path, a close-up of a stone wall with a path, and a stone archway. The second row has three photos: a view of the ruins from a distance, a close-up of a stone tower, and another view of a stone tower. The third row has three photos: a close-up of a stone wall, a view of the ruins from a distance, and a technical drawing of a stone structure. The bottom row has three photos: a technical drawing of a stone structure, a technical drawing of a stone structure, and a close-up of a stone archway.</p>

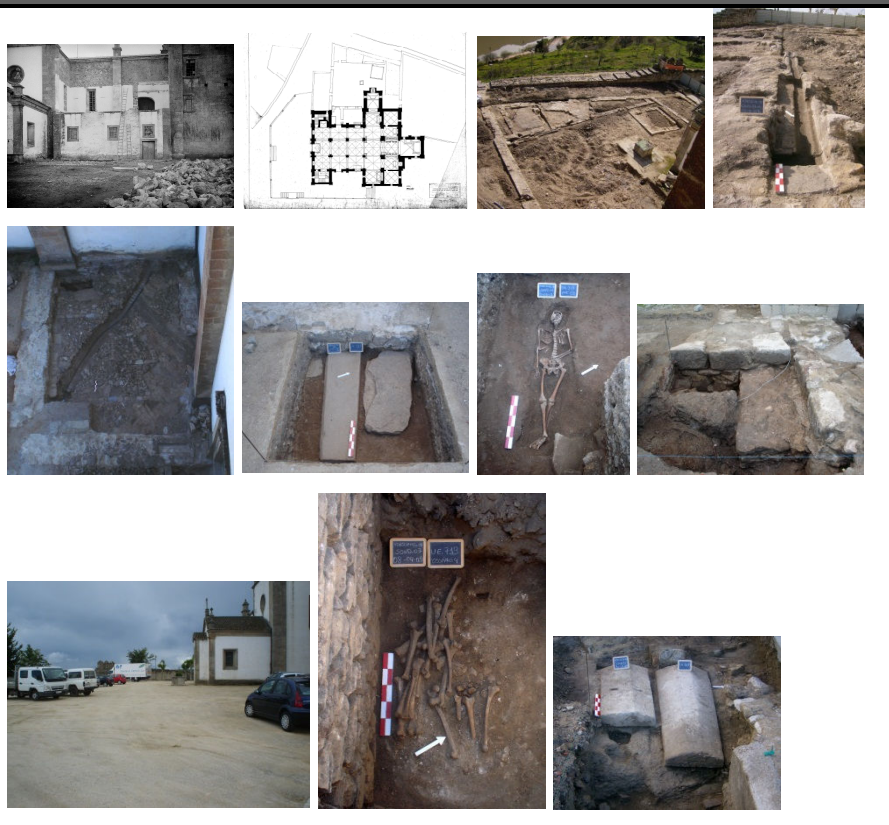
Enquadramento	Citadino e religioso.
Cronologia	Medieval/Moderna
Materiais	Granito e xisto.
Observações	Realça-se a existência de inúmeras estruturas e potencial estratigráfico considerável - necessidade de futuras intervenções arqueológicas.

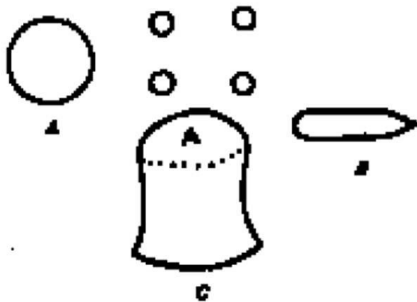
<div style="margin-left: 20px;"> <p><i>A figura A, tem de diâmetro 0,19 metros e diz o povo que é o fundo da cesta da tecedeira; os quatro círculos dispostos em quadrado, os novelos; a fig. B, que tem de comprimento 0,12 metros, o agulheiro e a fig. C, a cama onde a tecedeira dormia, sendo a parte A, um pouco menos rebaixada que o resto da escavação, a cabeceira.</i></p> </div> </div>

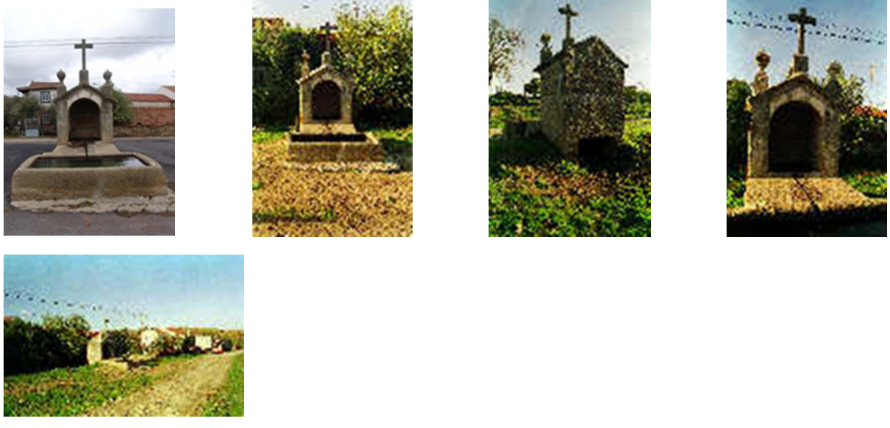
<p>posição frontal. Sob a estrutura do tanque coberto por abóbada de berço, conserva-se outro tanque de idênticas dimensões, com acesso por abertura localizada na face oposta. Possui dois tanques sobrepostos.</p>
Bibliografia	
Enquadramento	Urbano. Isolada junto ao antigo caminho, em posição subjacente à EN.
Cronologia	Idade Contemporânea - Época de construção.
Materiais	
Observações	<p>CMMD: 1994 - alteamento e reorientação da estrutura da fonte; tratamento da envoltória.</p> <p>O alteamento da estrutura da fonte e a sua colocação virada para a EN inverteu a antiga orientação deste equipamento. O tanque superior possui abastecimento de água canalizada através de torneira colocada no interior da face da parede lateral esquerda. Sob esta estrutura e com acesso pelas traseiras conserva-se o tanque original da fonte.</p>
Fotografia

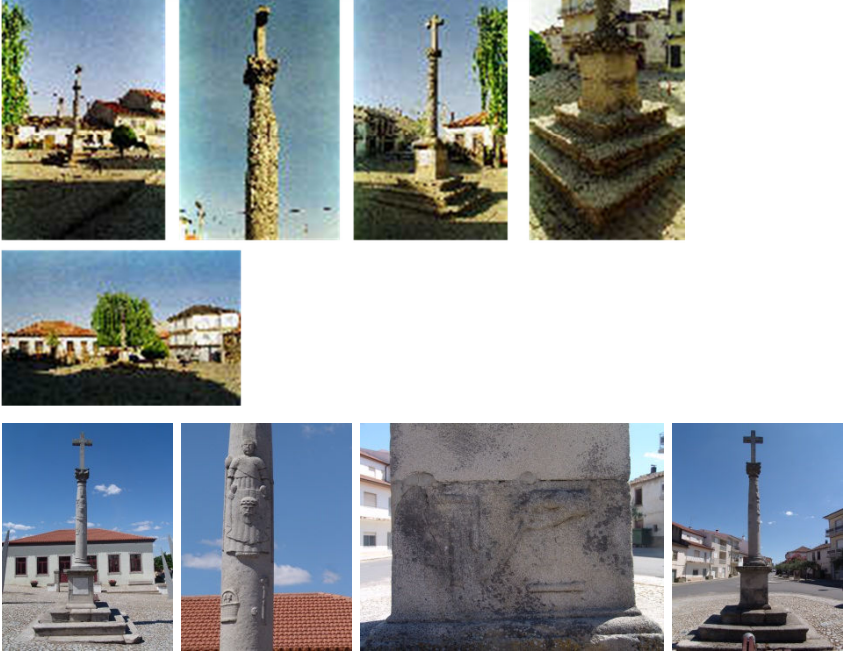
Cruzeiro I - Sendim

N.º de Inventário	SED/PAT/3
N.º de IPA	PT010406140022
CNS	
Freguesia	Sendim
Designação	Cruzeiro
Categoria/ Tipologia	Arquitectura religiosa, contemporânea. Cruzeiro de encruzilhada com plinto quadrado, fuste historiado e com símbolos da Paixão de Cristo, capitel coríntio e cruz de secção quadrada.
Acesso	Coordenadas Gauss: M - 342759.90; P - 492493.56. Carta Militar à escala 1:25 000, Fl. 94.
Classificação	
Conservação	
Protecção	
Categoria	
Descrição	<p>Soco quadrado constituído por três degraus moldurados. Plinto de planta quadrada, moldurado, formado por duas peças. Fuste cilíndrico com entase, historiado a toda a volta. Capitel de tipo coríntio com representações de anjos, encimado por cruz latina de secção quadrada contendo inscrita uma cruz de braços iguais. Na face lateral do plinto encontram-se representações em baixo-relevo de instrumentos da Paixão: régua, esquadro, compasso e outros, e em duas das outras faces foram posteriormente encastradas duas placas de mármore com as inscrições: "MEMÓRIA / DA OFERTA DO / CRUZEIRO A JUNTA / PELA FAMÍLIA / JOSÉ LUÍS FALCÃO / LEOPOLDINA FALCÃO / ANA FALCÃO MARIA / FALCÃO NO ANO DAS / COMEMORAÇÕES CEN / TENÁRIAS 1940" e na outra: "CENTENÁRIOS / FUNDAÇÃO / 1140 / RESTAURAÇÃO / 1640 / VIVA PORTUGAL / VIVA CRISTO REI / 1940". No fuste representam-se imagens em baixo-relevo alusivas à Paixão de Cristo organizadas em três colunas verticais. Na frontal</p>

<p>destaca-se uma figura masculina exibindo o Santo Sudário com a face de Cristo marcada. À sua direita a vara de hissopo e à esquerda a lança. Em posição inferior um cesto com os cravos metálicos e uma tenaz. Na coluna seguinte encontram-se representadas, de cima para baixo, uma escada, o açoite e uma mão. Na última coluna, o jarro, uma pomba, a coluna com a corda suspensa tendo na base a data 1907 e em baixo o martelo. Características particulares : Singulariza-se pelas representações em baixo-relevo no seu fuste, destacando-se entre elas a da figura que exhibe o Santo Sudário.</p>
Bibliografia	
Enquadramento	<p>Urbano, isolado no centro da placa situada na bifurcação das ruas que constituem as saídas para Mogadouro e Miranda, em frente ao antigo edifício da Escola Primária.</p>
Cronologia	<p>1907 - Data provável da construção (data gravada no fuste); 1940 - colocação das duas placas de mármore que se encontram encastradas nas faces do plinto.</p>

Materiais	<p>Estrutura em granito, placas inscritas em mármore</p>
Observações	<p>Segundo informações orais obtidas em Sendim, o local primitivo onde se encontrava o cruzeiro situa-se a cerca de 50 m do local onde se encontra, na esquina com a Rua 1º de Dezembro.</p>
Fotografia

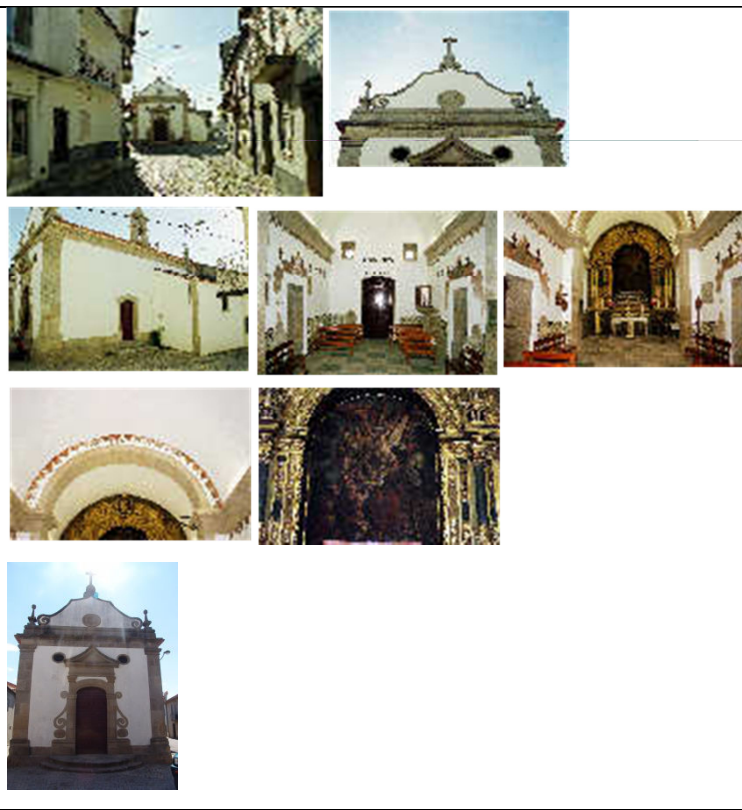
N.º de Inventário	SED/PAT/4
N.º de IPA	PT010406140031
CNS	
Freguesia	Sendim
Designação	Capela do Senhor da Boa Morte
Categoria/ Tipologia	Arquitetura religiosa, barroca e rococó. Capela de planta longitudinal composta por nave e capela-mor mais estreita com coberturas diferenciadas em falsas abóbadas de berço em estuque, tendo sacristia adossada à fachada lateral direita. Fachada principal rematada por espaldar recortado sobre duplo friso, rasgada por portal em arco abatido assente em dupla pilastra, encimado por arquitrave e sobrepujado por frontão curvo. Fachadas rasgadas por janelas e portas travessas em arco abatido. Interior com retábulo-mor em talha dourada rococó, de planta recta e um eixo.
Acesso	Coordenadas Gauss: M - 342513,97; P - 497364,90. Carta Militar à escala 1:25 000, Fl. 94.
Classificação	
Conservação	
Protecção	
Categoria	
Descrição	Planta longitudinal composta por nave e capela-mor mais estreita e sacristia rectangular, adossada a NO., com volumes escalonados e cobertura homogénea em telhado de duas águas na nave e capela-mor e diferenciada a uma água na sacristia. Fachadas rebocadas e pintadas de branco, percorridas por embasamento saliente em cantaria, flanqueadas por cunhais apilastrados, sobrepujados por pináculos, e rematadas por friso, cornija e beiral, tendo cruces sobre

acrotério no remate das empenas. Fachada principal, virada a NE., rasgada por portal em arco abatido assente em dupla pilastra, sustentada por plintos salientes, enquadrado por aletas, sobre duas rosetas, sendo duas das pilastras mais altas, sustentando arquitrave com inscrição e frontão curvo, ladeado por dois óculos ovais com molduras fitomórficas; a fachada remata em duplo friso separado por cornija, encimada por espaldar recortado, com aletas nos ângulos inferiores e contendo cartela moldurada com elementos vegetalistas, inscrevendo os símbolos da Paixão. Fachada lateral esquerda virada a SE., rasgada por janela rectangular e portal em arco abatido, ambos com moldura recortada. Fachada lateral direita virada a NO., com portal do mesmo perfil do anterior e janela em arco de volta perfeita na sacristia, apresentando, sobre a cornija, sineira em arco de volta perfeita, assente em impostas salientes, rematado por cornija e frontão triangular, sobrepujado por catavento. INTERIOR rebocado e pintado de branco, percorrido por azulejo de estampilha preta, amarela e branca formando silhar, com pavimento lajeado, em xisto e granito, formando um falso enxaquetado com as tonalidades distintas da pedra, e tendo cobertura em falsa abóbada de berço de estuque, assente sobre friso e cornija saliente, sob os quais corre falsos lambrequins pintados sobre estuque. O portal principal e as portas laterais são ladeados por pias de água benta, gomadas, tendo as das portas laterais, remate superior concheado; o primeiro é encimado por inscrição pintada a negro, em três regras: "ESTA. CAPELA . FOI FEITA. / .NO. ANO. DE. 1759. / HE. DO. SENHOR. DA BOA MORTE.", tendo os vãos que o ladeiam perfil quadrangular. As portas travessas são sobrepujadas por falsas sanefas pintadas sobre estuque, com lambrequins e drapeados abertos em boca de cena. No lado do Evangelho, púlpito de base rectangular, sobre pilar pétreo, com guarda torneada de madeira pintada de castanho e escada de acesso em granito no lado direito, surgindo, no oposto, painel pintado sobre estuque, representando a "Fuga para o

Egipto". Arco triunfal de volta perfeita, assente sobre pilastras toscanas, sendo também encimado por falsos lambrequins pintados. Capela-mor de pavimento e cobertura semelhante aos da nave, embora sem apresentar pinturas, tendo, sobre supedâneo de um degrau, retábulo-mor de talha dourada e policromada, apresentando marmoreados fingidos, de planta recta e um eixo, formando, ao centro, painel pintado com a representação da "Descida da Cruz", flanqueado por dez pilastras, com fustes ornados por acantos, as duas interiores prolongando-se em arquivoltas não remate, e duas colunas de fuste liso, de terço inferior dourado, e capitéis coríntios, encimadas por dois anjos de vulto; o remate adapta-se à estrutura da cobertura, criando tímpano semicircular decorado por acantos, enrolamentos e concheados, com escudo central contendo instrumentos da Paixão. Altar paralelepípedo com frontal tripartido e mesa de altar destacada. No lado da Epístola, porta de verga recta de acesso à sacristia, rebocada e pintada de branco, com pavimento cimentado e tecto plano, em ripado de madeira. Características particulares - Capela com fachada principal bastante decorada, tendo portal encimado por frontão triangular encurvado e ladeado por aletas volutas, flanqueado por óculos ovais; remata em espaldar recortado, volutado na zona inferior e contendo cartela. Destaca-se, no interior, o arco triunfal, as cornijas da nave, que apresentam uma simulação de sanefa em pintura sobre estuque, sendo as portas laterais encimadas por sanefa em "trompe l'oeil", em pintura sobre estuque, predominantemente em vermelhos e dourados. O pavimento da capela é constituído por um "enxaquetado" formado pela disposição das lajes de xisto e granito, formando um interessante padrão em que ressalta o contraste das cores distintas dos materiais empregues. A pia de água benta, do lado da Epístola, apresenta toro superior boleado e está encimada por cruz, sobre acrotério, com hastes de remate lanceolado, pintada no estuque.

Enquadramento	Urbano, adossado na fachada posterior, com integração harmónica no centro do aglomerado, estando a frontaria virada para pequeno largo, pavimentado com paralelepípedos graníticos, formado pela confluência dos arruamentos que ladeiam a capela.
Cronologia	1759 - Construção da capela.
Materiais	Estrutura em alvenaria de granito, com paramentos rebocados e pintados, com vãos, cunhais e contrafortes em cantaria, sineira em cantaria, cobertura em madeira telhada, cobertura interior estucada, pétreo e em madeira, púlpito em granito, altares em madeira, portas de madeira, pavimentos em lajes graníticas e de xisto e cimentado, janelas gradeadas e envidraçadas.
Observações	Proprietário: 1999 - obras de restauro da capela.
Fotografia

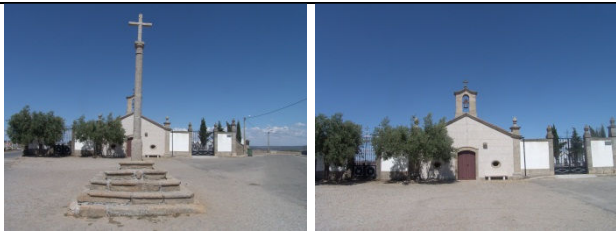
Capela de Nossa Senhora dos Remédios e Cruzeiro - Sendim

CNS	
Freguesia	Sendim
Designação	Capela de Nossa Senhora dos Remédios e Cruzeiro
Categoria/ Tipologia	Arquitectura religiosa. Capela. Cruzeiro.
Acesso	Coordenadas Gauss: M - 343023.31; P - 492370.78. Carta Militar à escala 1:25 000, Fl. 94.
Classificação	
Conservação	
Protecção	
Categoria	
Descrição	Cruzeiro em granito com base quadrangular, com quatro degraus.
Bibliografia	
Enquadramento	Urbano
Cronologia	Contemporâneo
Materiais	
Observações	
Fotografia

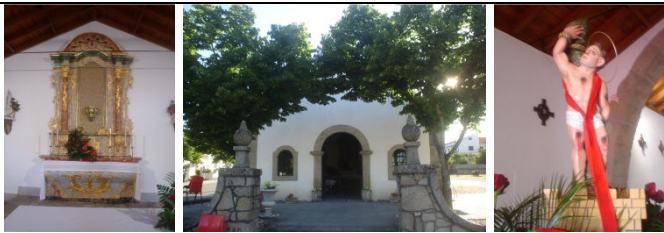
Capela de São Sebastião - Sendim

Categoria/ Tipologia	Arquitectura religiosa. Capela.
Acesso	Coordenadas Gauss: M - 342262.21; P - 492034.51. Carta Militar à escala 1:25 000, Fl. 94.
Classificação	
Conservação	
Protecção	
Categoria	
Descrição	Capela de planta retangular, remodelada, caiada de branco. Entrada em arco redondo e fachada com torre sineira.
Bibliografia	
Enquadramento	Urbano
Cronologia	Moderna
Materiais	
Observações	
Fotografia

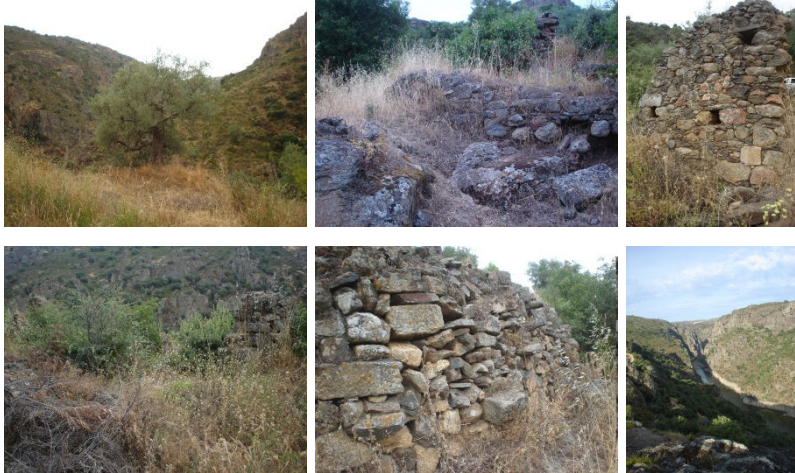
escala 1:25 000, Fl. 95.
Classificação	
Conservação	Em ruína
Protecção	
Categoria	
Descrição	Capela localizada junto ao rio Douro, de aparelho em alvenaria insossa, de granito. São identificadas algumas divisões.
Bibliografia	
Enquadramento	Rural, socalcos de oliveiras e outras árvores. Localiza-se quase no limite da vertente. Local abrigado.
Cronologia	Moderna?
Materiais	
Observações	
Fotografia

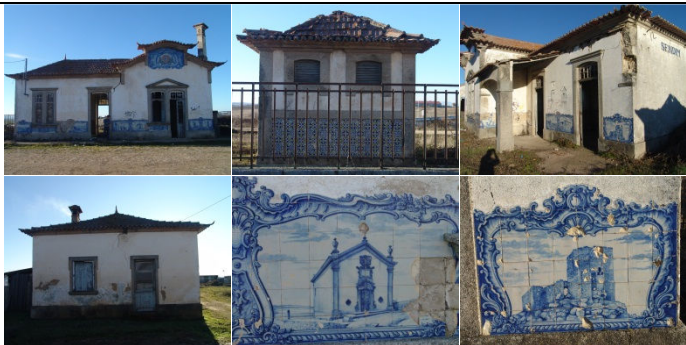
Estação Ferroviária de Sendim - Sendim

Categoria/ Tipologia	Arquitectura civil.
Acesso	Coordenadas Gauss: M - 341409.44; P - 493269.75. Carta Militar à escala 1:25 000, Fl. 94.
Classificação	
Conservação	
Protecção	
Categoria	
Descrição	Conjunto de edifícios com azulejos em azul e branco, retratando monumentos da região e outros.
Bibliografia	
Enquadramento	Urbano
Cronologia	Século XIX
Materiais	
Observações	
Fotografia

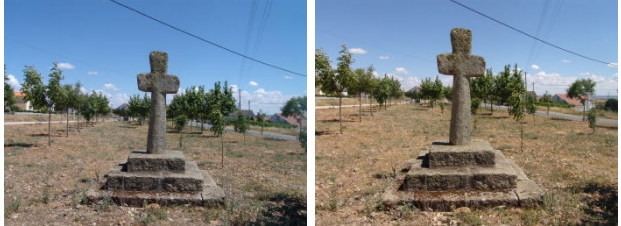
Cruz Lastra - Sendim

Tipologia	
Acesso	Coordenadas Gauss: M - 342125.79; P - 493225.26. Carta Militar à escala 1:25 000, Fl. 94.
Classificação	
Conservação	
Protecção	
Categoria	
Descrição	Cruz lastra de granito sob base quadrangular com três degraus.
Bibliografia	
Enquadramento	Urbano
Cronologia	Contemporânea?
Materiais	
Observações	
Fotografia

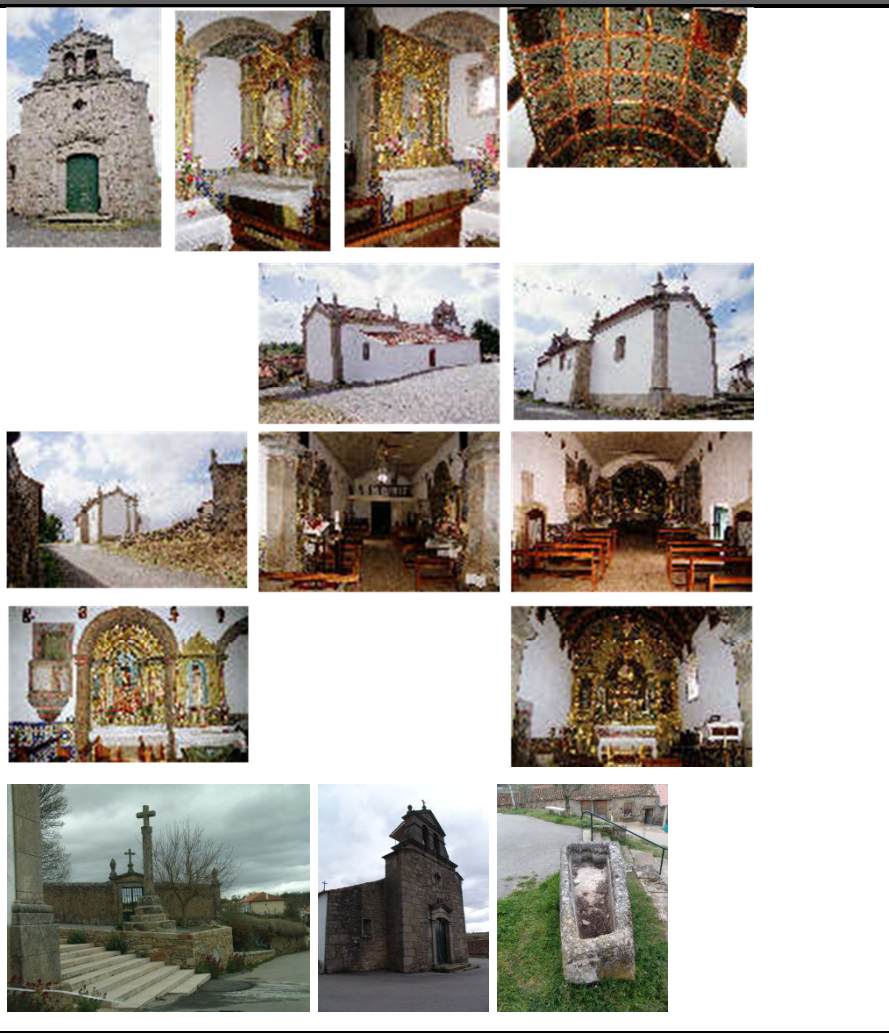
Observações	<p>Comissão Fabriqueira de Génísio: 1995 - reparações das coberturas e pinturas dos rebocos; 1996 - restauro dos altares da nave.</p> <p>O topo da nave, junto ao arco triunfal, apresenta, uma saliência correspondente ao espessamento das suas paredes, onde se rasgam as capelas que abrigam os altares laterais. As capelas do topo da nave foram afectadas pelas obras de remodelação da capela-mor, tendo sido truncadas no seu terço final.</p>

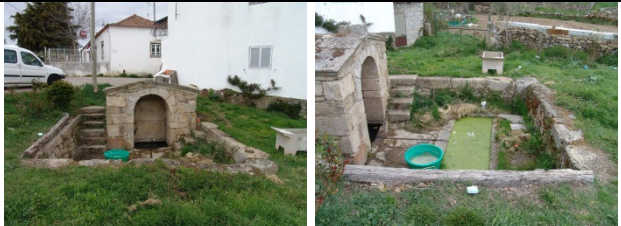
N.º de Inventário	GNI/PAT/4
N.º de IPA	PT010406050061
CNS	
Freguesia	Genísio
Designação	Fonte dos Raposos
Categoria/ Tipologia	Arquitectura civil de equipamento.
Acesso	Coordenadas Gauss: M - 345880.53; P - 510076.73. Carta Militar à escala 1:25 000, Fl. 67.
Classificação	
Conservação	
Protecção	
Categoria	
Descrição	Fonte em arco redondo e capeamento triangular, acesso por escadas

e existência de um canal entre a fonte e um tanque, onde se lava a roupa. Zona delimitada por muros.
Bibliografia	
Enquadramento	Urbano
Cronologia	Contemporânea
Materiais	
Observações	
Fotografia

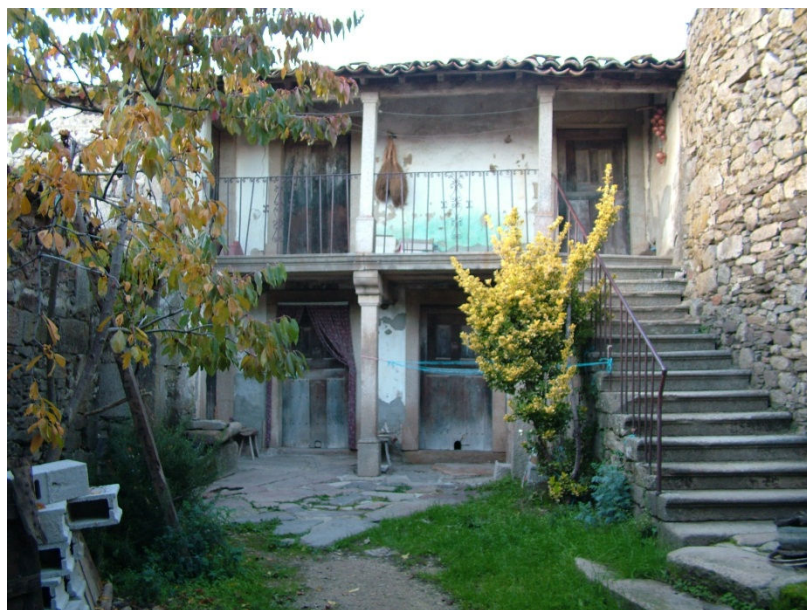
Casa familiar.

Nos pisos, além das portas, rasgavam-se escassas aberturas de iluminação e arejamento. A importância dos quartos era reduzida e a necessidade de casa de banho era pouco sentida. Já a sala, quando existia, só cumpria a função específica nos dias de nomeada. A cozinha, posicionada logo à entrada, era o espaço mais animado da casa e o centro da sociabilidade. Na cozinha transmontana, a chaminé é um melhoramento de recente introdução.

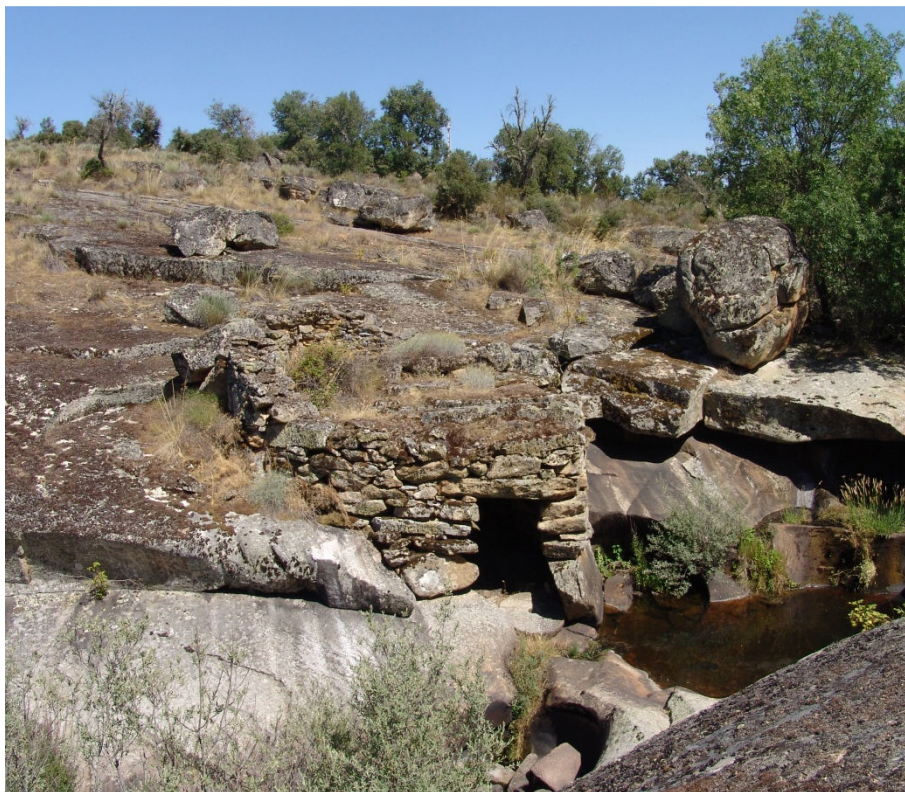
Neste concelho muitos moinhos sucedem-se linearmente nas margens dos cursos de água, aproveitando a levada comum. Os moinhos dispostos assim implicam a existência de percursos desnivelados e cotas mais altas e mais baixas. O subsistema hidráulico típico utiliza uma alimentação por cubo, coberto por “tubo”, manilha de pedra, que se posiciona na extremidade da levada, à entrada do moinho. Esta solução é bastante frequente porque imprime maior velocidade ou “peso” à água na queda para o rodízio. A disposição no interior do edifício reserva o sobrado à moagem propriamente dita, sendo o exíguo espaço quase todo ocupado pelas mós ou pedras (pouso e andadeira), pela tremoia e a sua sustentação, onde se acumula o grão, pelo aliviadouro, que comanda a engrenagem do rodízio e pelo pejadouro, que controla a saída da água do cubo (ou canal). O nível subjacente ao sobrado, geralmente conhecido por cabouco, inferno ou aguadouro insere todo o mecanismo do rodízio e conduz a água. O engenho motor (o rodízio) é uma roda horizontal (cabaço) com cerca de dois metros de diâmetro, que tem inserida uma numerosa série (geralmente 20) de palas côncavas (penas) centrada num eixo vertical (pela ou árvore). A água da levada, repuxada em jacto por um orifício do cubo, é dirigida contra as penas fazendo rodar o rodízio e a pela, que está solidária com a mó e lhe transmite o movimento.

Moinho em ruína em S. Pedro da Silva.

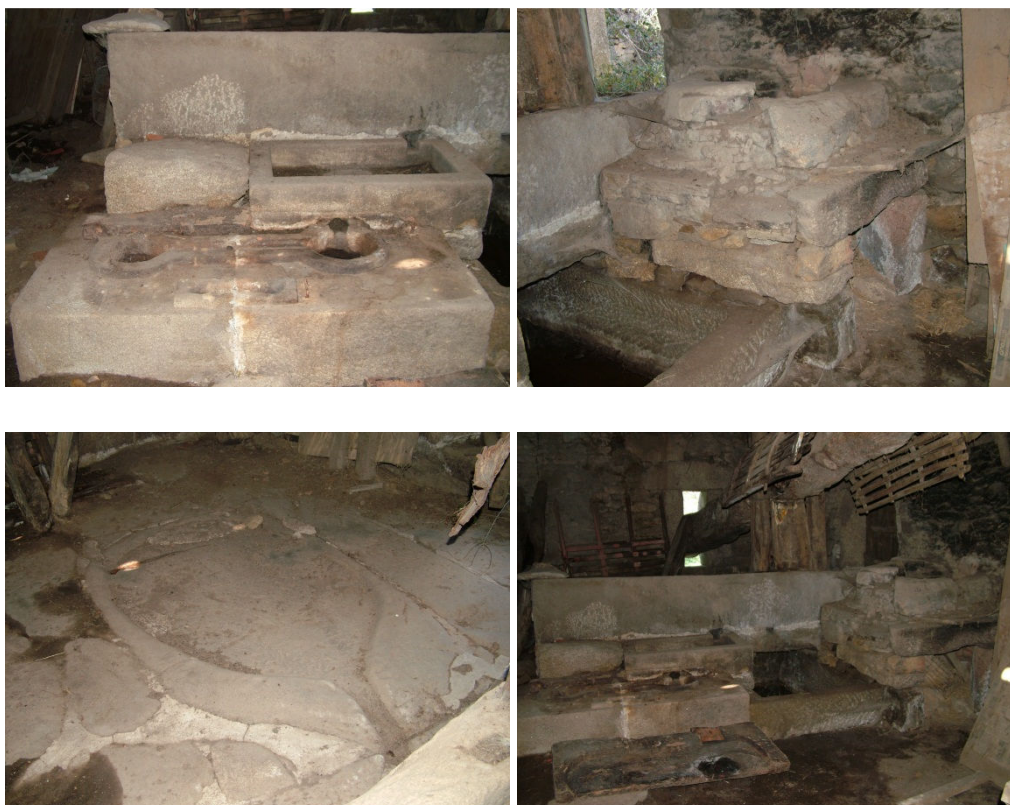
Lagar de vinho e azeite em VilaChã da Braciosa

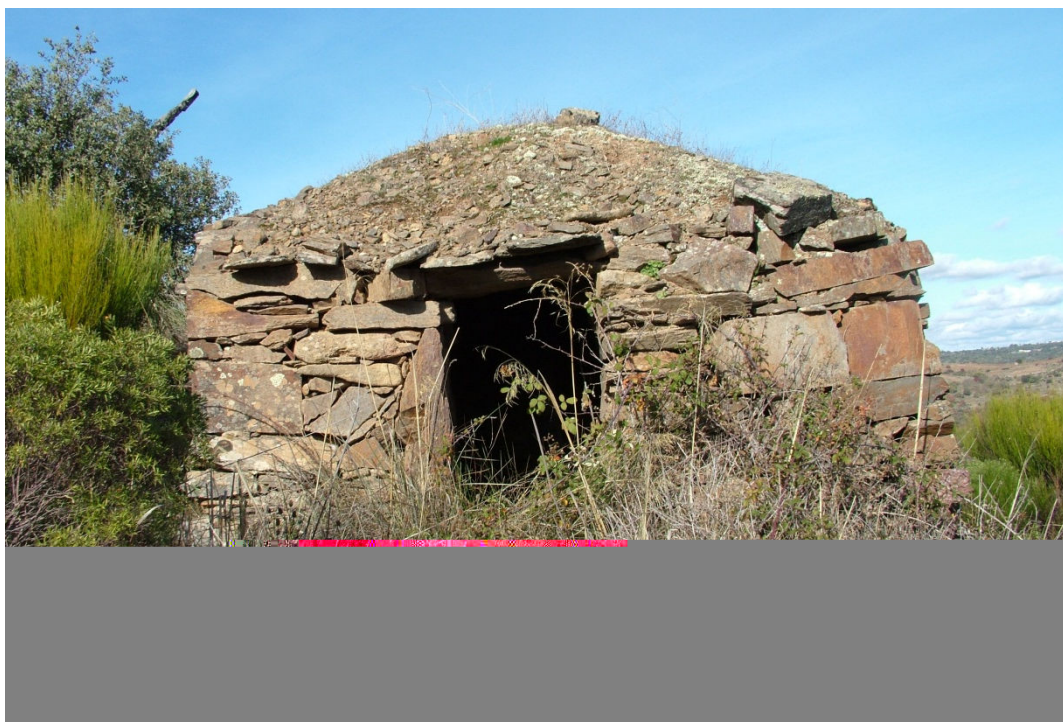
Neste concelho existem estruturas de apoio à actividade agro-pastoril. Existem as cásicas, casulos ou casotas, abrigos de pedra, por vezes em falsa cúpula. Trata-se de construções rudimentares, destinadas a resguardar os pastores de condições climáticas adversas. O aparelho construtivo é rudimentar e em alvenaria insossa, apresentam pé direito baixo e a planta pode ser circular, arredondada ou quadrangular, com apenas uma abertura voltada a sul ou a nascente, para proteger o interior das nortadas. A disposição de implantação destas estruturas é dispersa, colocadas junto a fragas que aproveitam para integrar a parede ou a cobertura, em zonas desabrigadas e desprovidas de árvores, nomeadamente em vinhas, hortas e ceiras. Também se situam em pleno terreno agrícola ou numa das extremidades da propriedade, adossados a um canto de muro já existente para constituir a parede. Em alguns exemplares as grossas paredes de pedra seca foram erigidas sobre alicerces. Noutros as paredes são compostas por distintos aparelhos no interior e no exterior.

Abrigo com cobertura em falsa cúpula

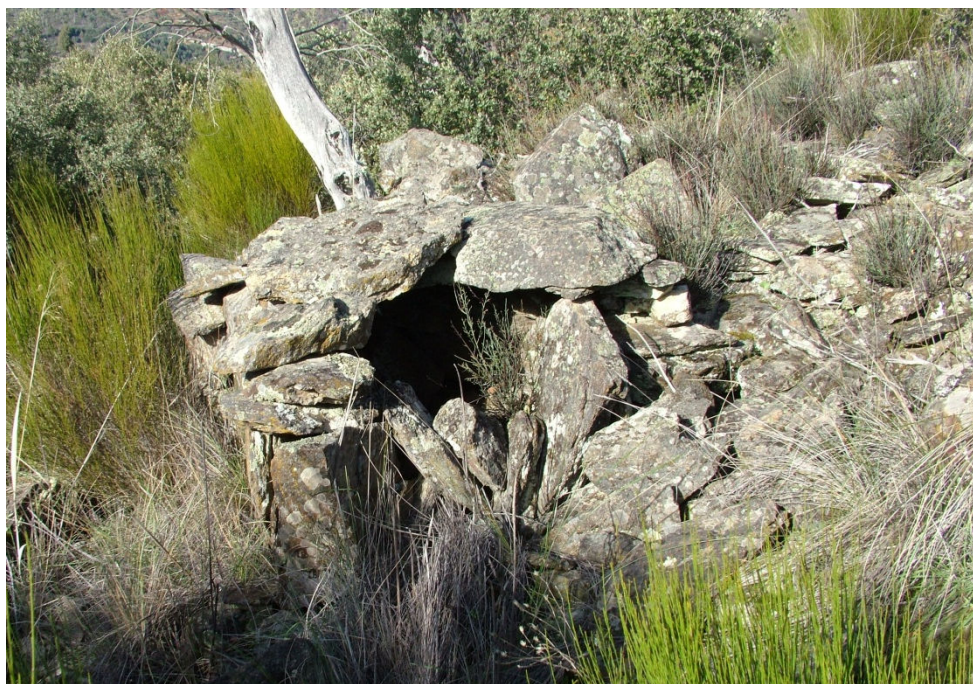
Para os gados ovicaprinos existem estruturas características, os currais, os chibiteros e as curriças. Os currais têm forma quadrangular ou arredondada e são espaços murados desprovidos de cobertura. Alguns exemplares dispõem de muros de divisão interna. As curriças são construções de planta retangular em pedra seca de granito ou xisto, providas de cobertura de uma ou duas águas, constituída por materiais vegetais ou telha. As paredes delimitam um espaço sem divisões que tem apenas uma abertura de entrada. No interior distinguem-se alguns prumos de madeira ou esteios de pedra que suportam as vigas. Os chibiteiros eram pequenos abrigos de pedra, de construção irregular, onde se colocavam os chibitos ou chibicos nas primeiras semanas de vida, abrigados e protegidos de predadores. As progenitoras eram levadas até ao chibiteiro para amamentar as crias, que até aos dois meses de idade não conseguem acompanhar o rebanho.

Chibiteiro em Vila Chã da Braciosa

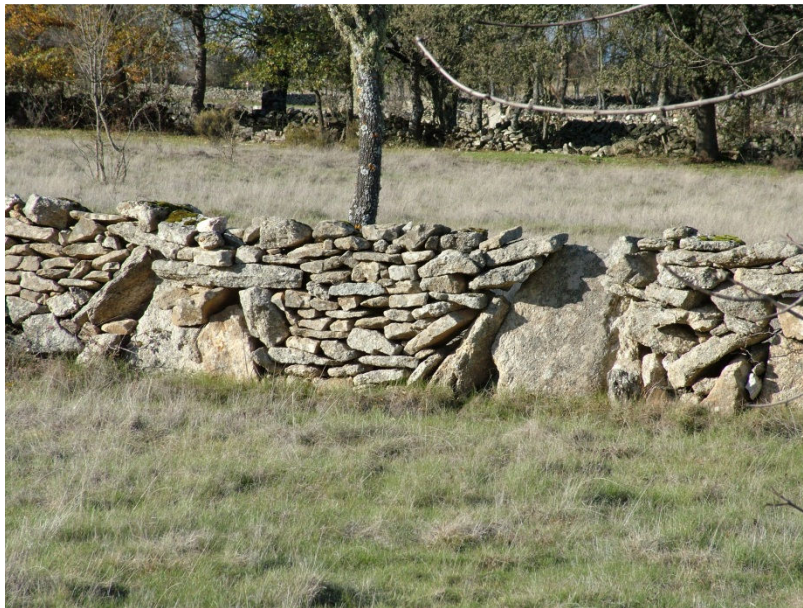
O aparelho construtivo em Miranda do Douro destas estruturas classifica-se por um aparelho irregular. Emprega-se a alvenaria de pedra seca ou insossa sem a utilização de argamassa, requerendo uma boa execução no travamento das pedras entre si, recorrendo-se ao uso de perpianhos nas fiadas e escassilhos (pedras de pequena dimensão que ajudam à estabilização e regularização da fiada). Os muros mais característicos definem-se pela alternância de pedras sobrepostas na horizontal e de pedras dispostas na vertical ou obliquamente, estas de grande dimensão. Alguns capeamentos surgem com pedras dispostas em pino para que os animais não caminhem sobre elas. Mas os capeamentos mais comuns são os que terminam com a disposição das pedras dispostas na horizontal ou nalguns casos terminando em forma triangular.

Estrutura muratória alternada.

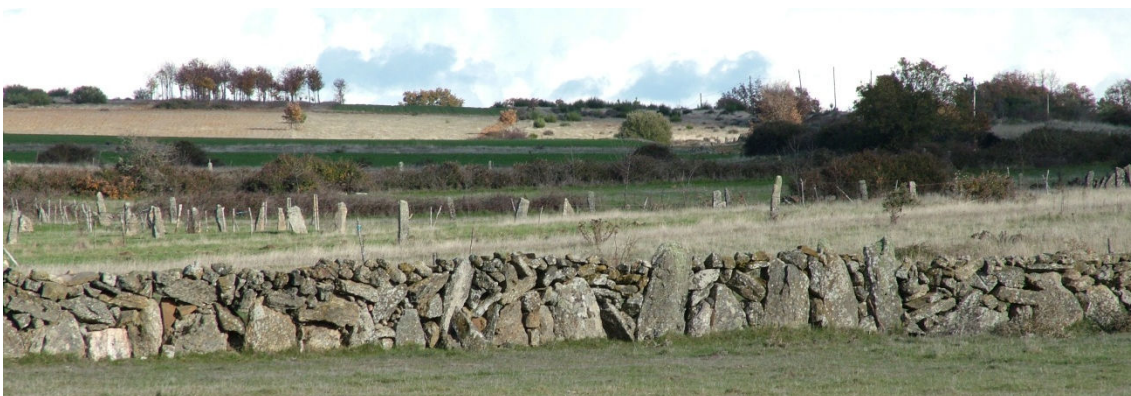
Visualizações paisagísticas de estruturas murárias, algumas baseiam-se sobretudo em pedras dispostas na vertical, ligadas por fios metálicos.

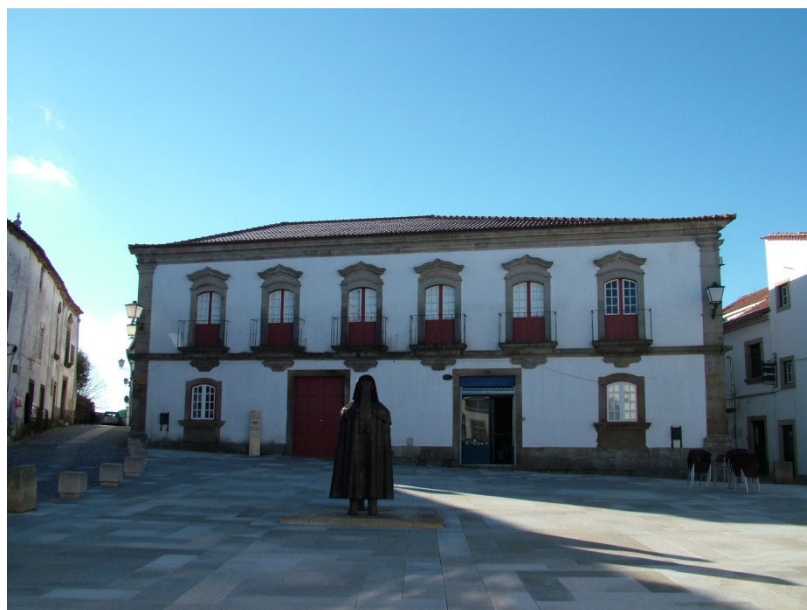
Solar dos Ordazes em Miranda do Douro

Na relação urbana podem assinalar-se dois grandes níveis. O primeiro decorre das valências de proporcionalidade e de rigor volumétrico. Estes atributos são suficientemente fortes para estabelecerem equilíbrios com as habitações vizinhas. O segundo nível, compreendendo a casa grande e comprida, impõe-se ao conjunto edificado pela dissonância. Planeadas para grandes espaços, onde podiam ser vistas de frente, as suas frontarias revelavam também problemas na adaptação às zonas urbanas, porque a geral estreiteza das ruas impedia que um só olhar abarcasse a totalidade da fachada, justamente o plano no qual se inscrevia, com variável desenvolvimento, uma panóplia de intenções e gestos sociais mais ou menos enfatizados. O plano alongado destas casas constituiu um contributo fulcral para a definição da linearidade dos arruamentos em que se implantaram, por contraponto às plantas em forma de U, consideradas como marca do século XVII no domínio da arquitetura doméstica.
